POROČILO O GEOLOŠKO - GEOMEHANSKI SESTAVI TAL
za legalizacijo hleva z gnojiščem in objekta za krmo na zemljišču s
parcelnimi številkami 15, 244/2, 245/1 in 245/2 k.o. 1706 - Vrbljene v
občini Ig

Številka poročila: GG 6/2023

naziv gradnje **Hlev z gnojiščem in objekt za krmo**

strokovno področje načrta **Načrt s področja geotehnike in geotehnologije;
Geološko - geomehansko poročilo**

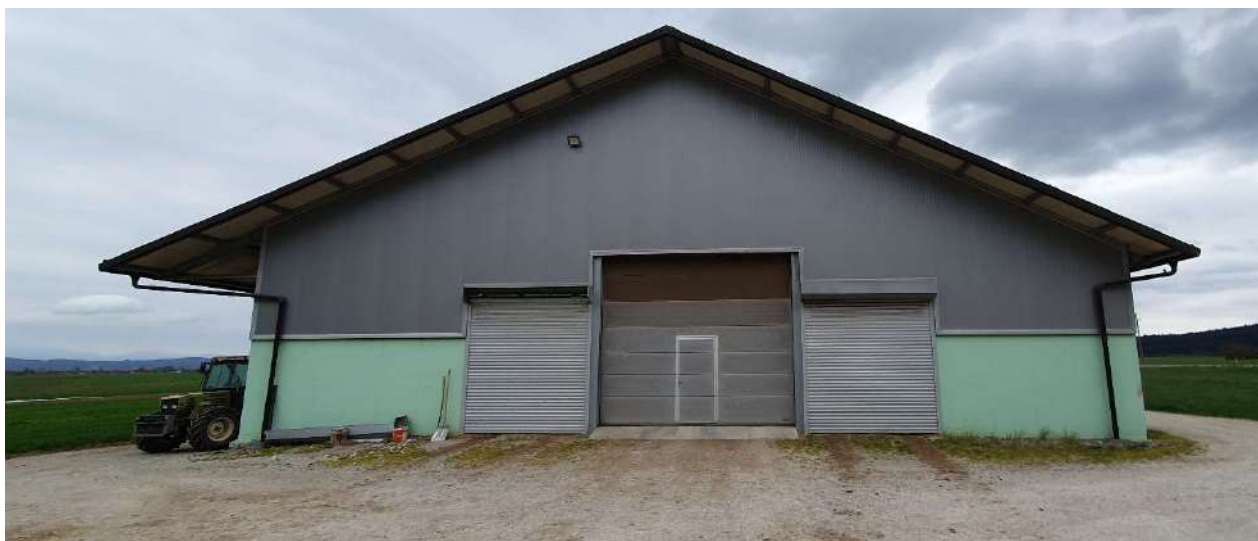
Na preiskovani lokaciji ni znakov plazenja ter ni znakov posedkov. Stanovanjski in gospodarski objekti na naslovu Vrbljene 20 delujejo stabilno in ne vsebujejo karakterističnih poškodb, ki bi lahko bile posledice nestabilnosti terena.

Slika 3: Stabilen hlev za legalizacijo

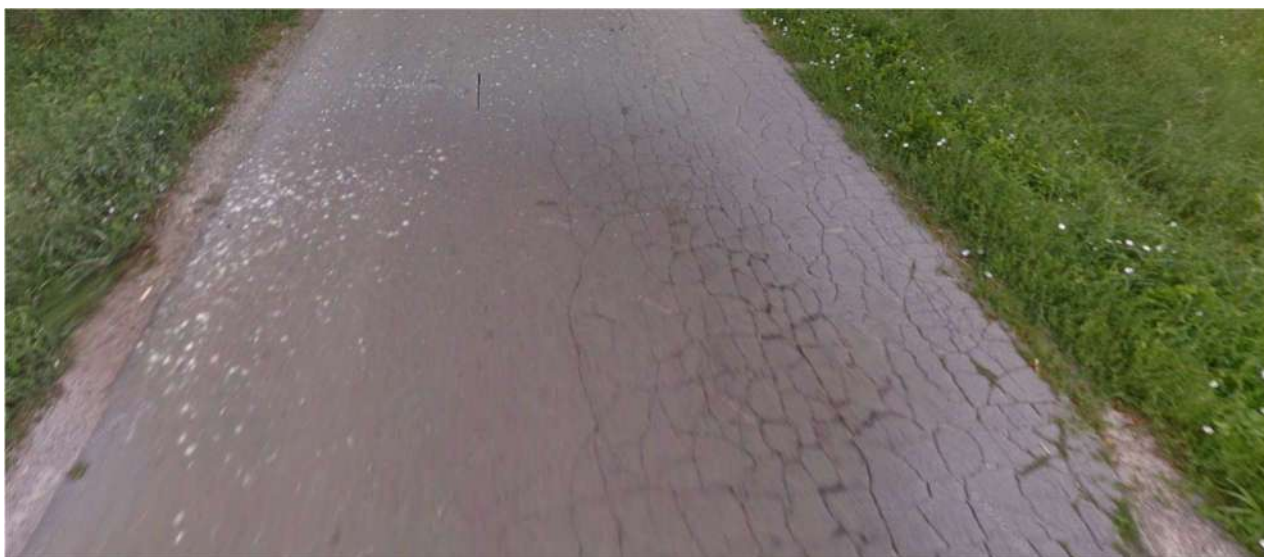
Občinska asfaltna cesta z oznako JP 633151, ki poteka južno od kmetije Tancek ima posamezne razpoke in manjše posedke. Ocenjujem, da so poškodbe posledica dotrajanosti cestišča in slabše (preplitve) izvedbe voziščne konstrukcije, in niso posledica posedanja terena.

Slika 4: Občinska asfaltna cesta z oznako JP 633151 z razpokami in manjšimi posedki

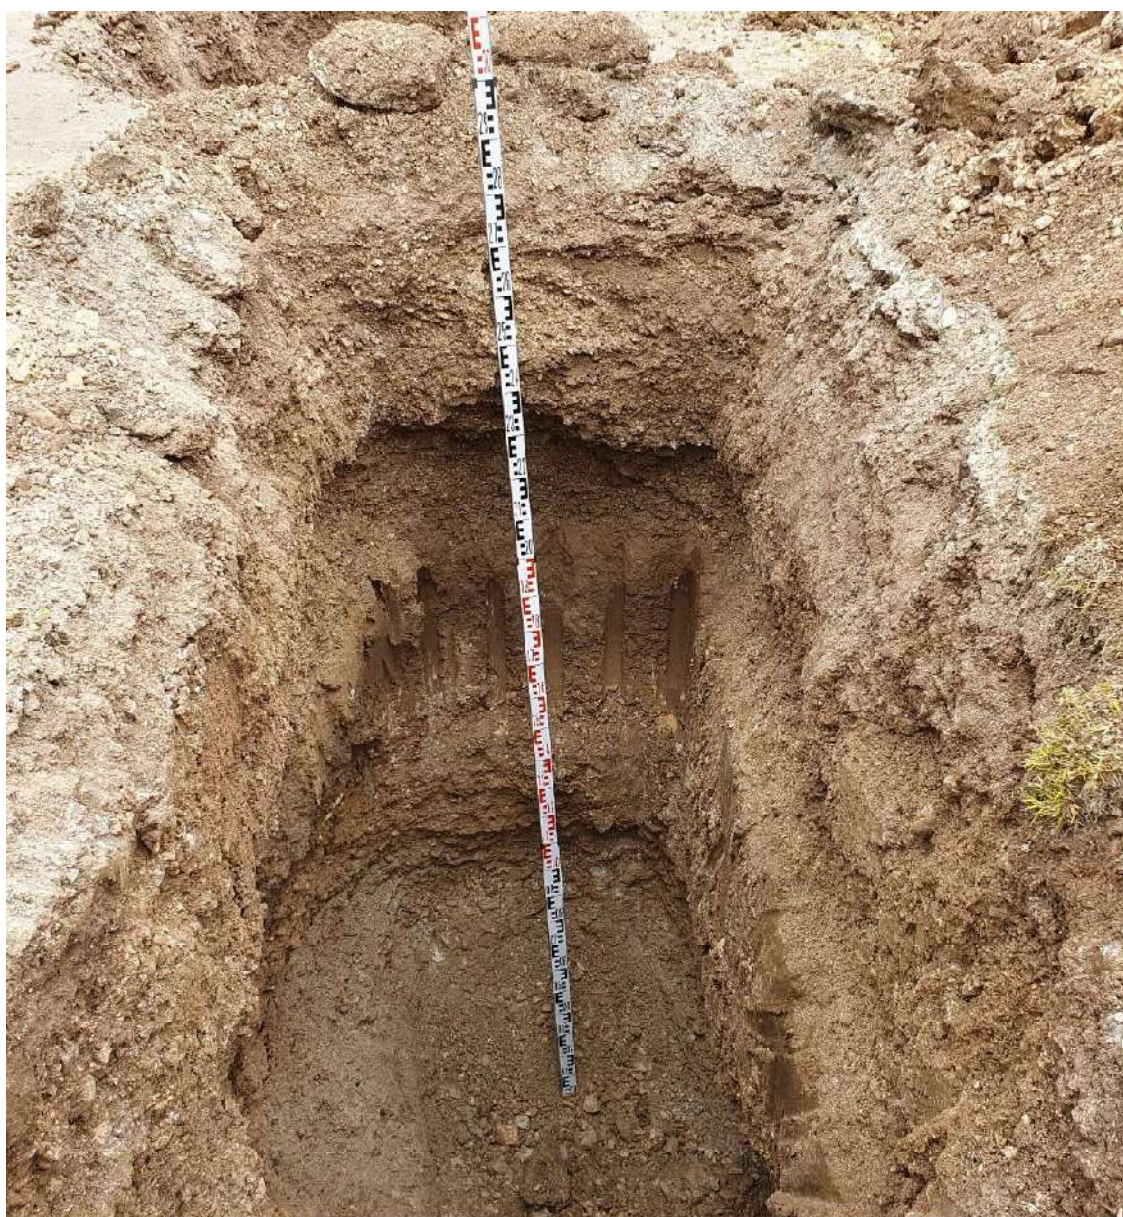
Za ugotovitev sestave tal na območju novogradnje je bil izveden en sondažni razkop (SR 1) globine 3,1 m. Stene razkopa so bile stabilne in se niso rušile. V razkopu se ni doseglo globine podtalne vode. Popis geološke sestave razkopa je podan v tabeli 2.

Globina (m)	AC klasifikacija	Opis
0,0 – 1,0	GM - GP	Meljasto peščen prod, srednje do dobro zaobljeni prodniki
1,0 – 1,5	GM	Zameljen prod, srednje do dobro zaobljeni prodniki
1,5 – 3,1↓	GP	Peščen prod, srednje do dobro zaobljeni prodniki, velikosti do 15 cm

Slika 5: Sestava tal v razkopu SR 1

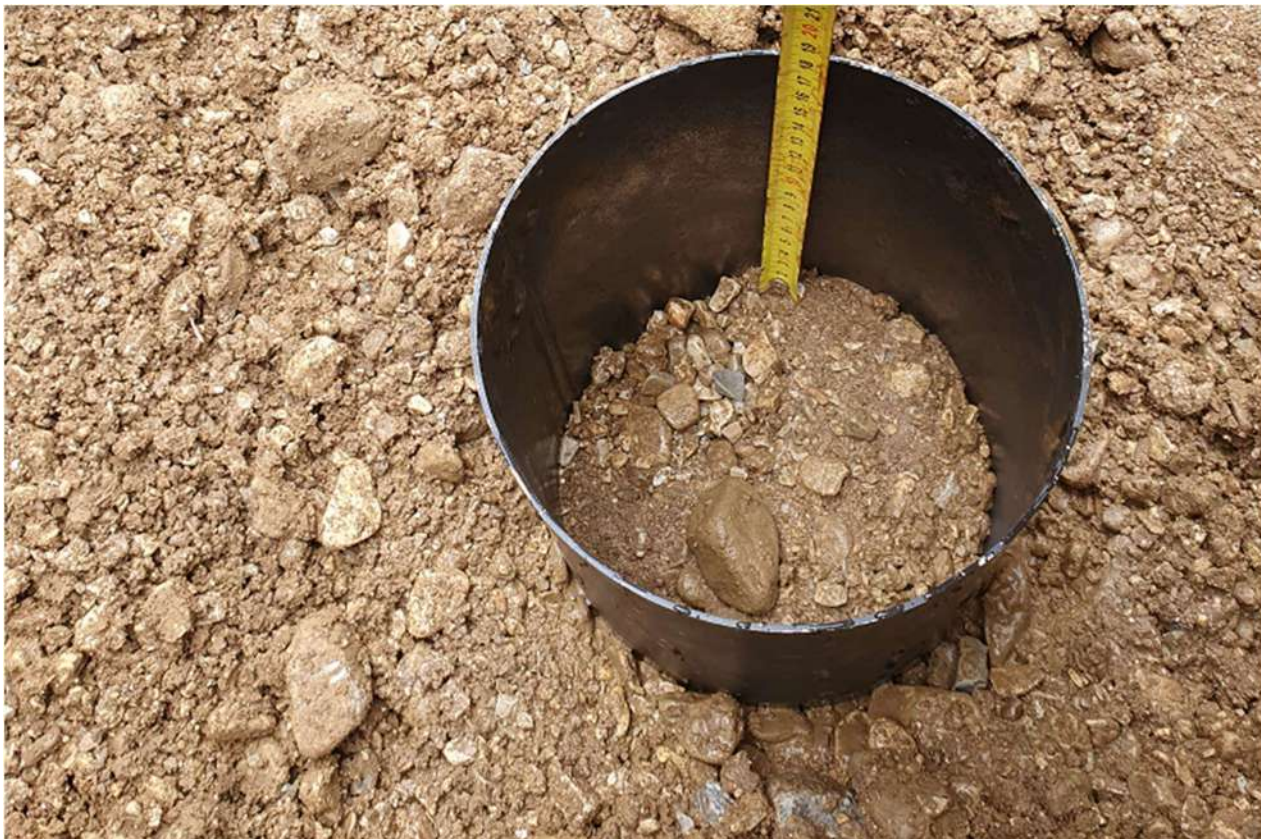
Za ugotovitev ponikovalnih sposobnosti tal sem v razkopu SR 1 na globini 1,6 m izvedel hitri infiltracijski test na sloju rjavega peščenega proda GP.

Uporabil sem kovinski valj premera 18 cm. Valj sem globoko vtisnil v zemljino, da ni prihajalo do bočnega razlivanja vode. Pred pričetkom meritve sem v valj večkratno nalil več litrov vode in počakal, da se je nivo ustalil. Nato sem v valj ponovno nalil vodo ter začel meritev, ko je bila gladina vode uravnana z vrhom valja. Zatem sem na vsako polno minuto meril nivo nižanje vodne gladine, meritev sem izvajal 2 minuti, ko se je nivo vode znižal za 18 cm glede na prvotno stanje.

S hitrim infiltracijskim testom ponikanja sem ugotovil, da ima sloj peščenega proda GP zelo dobre ponikovalne sposobnosti, ki jih lahko pripišemo medzrnski vodoprepustnosti frakcij peska in proda. Koeficient vodoprepustnosti tega geološkega sloja znaša: $k = 1,5 \times 10^{-3} \text{ m/s}$.

Slika 6: Konec hitrega infiltracijskega testa v razkopu SR 1 v času $\Delta t = 2$ minuti
