Zakaj je izginila reka Iška?

Mihael Brenčič

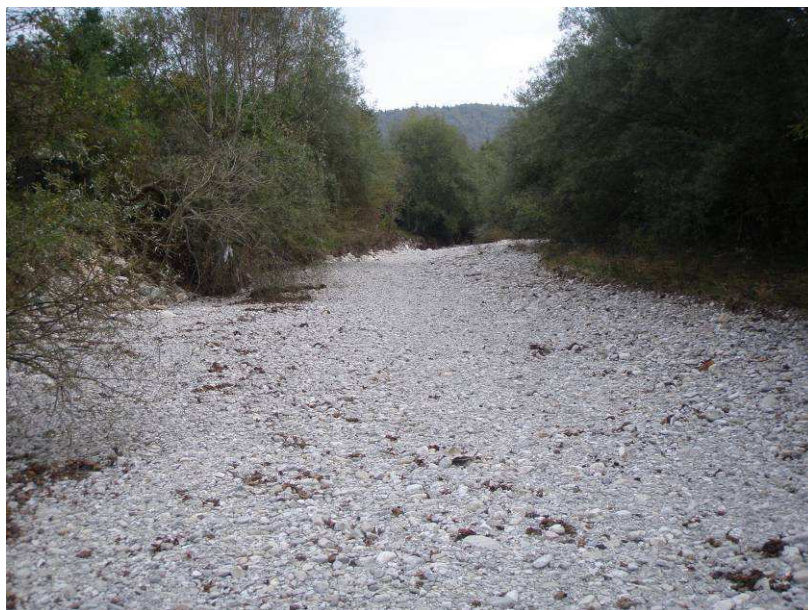
Slika 1. Suha struga reke Iške med obema mostovoma v Iški vasi (pogled v gorvodni smeri)

V tem trenutku lahko v zvezi z izginotjem reke Iške (Slika 1) nanizamo vrsto bolj ali manj strokovno utemeljenih hipotez, ki še terjajo natančno delo v prihodnosti. To delo mora biti zasnovano na meritvah v času in prostoru in na ustrezno zasnovanih delovnih hipotezah in strokovno smiselni uporabi različnih metod. Odgovori na ta vprašanja niso pomembni le s stališča boljšega naravoslovnega poznavanja reke Iške, temveč imajo tudi velik praktični pomen. Kot je v svojih raziskavah v sedemdesetih letih prejšnjega stoletja pokazal profesor Breznik reka Iška med Iško vasjo, Strahomerjem, Vrbljenami in Tomišljem ponika in napaja vodonosnik Iškega vršaja, ta pa je pomemben vir pitne vode za južno obrobje Ljubljane. Kot zanimivost naj omenimo, da je že leta 1838 grof Franz von Hohenwart v svoji knjigi Izsuševanje Ljubljanskega barja podal razlago, da se izviri med Brestom in Iško loko napajajo kot posledica ponikanja reke Iške med Iško vasjo in Strahomerjem.

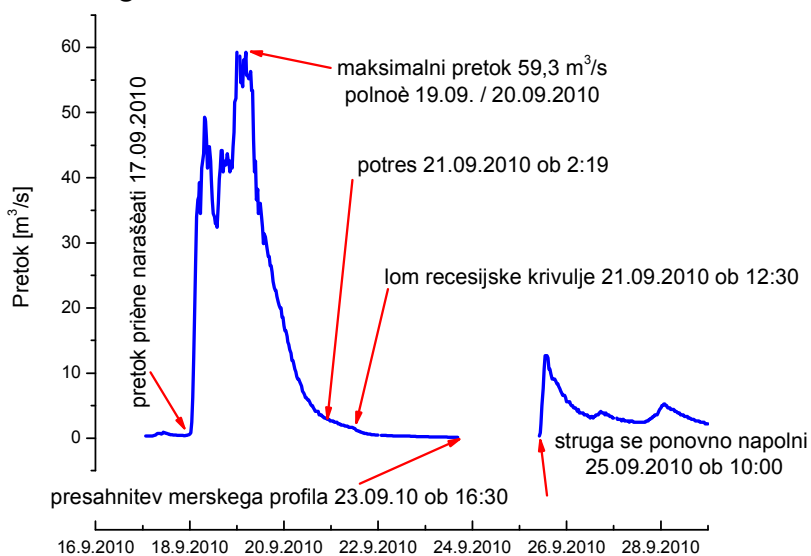
Slika 2. Hidrogram reke Iške med 16.09. in 29.09.2010

Če si ogledamo hidrogram reke Iške (Slika 2) na avtomatski hidrološki postaji Iška vas, ki je bil v mesecu oktobru 2010 dostopen na domači strani Agencije za okolje RS, vidimo, da so pretoki pričeli naraščati 17.09.2010 zvečer, malce pred polnočjo. Maksimalni pretok $59,3 \text{ m}^3/\text{s}$ je bil zabeležen v noči z dne 19.09.2010 na 20.09.2010 točno ob polnoči, šele 48 ur po začetku naraščanja. Pred tem pretoki niso naraščali monotono, temveč v več intervalih. Ker meritve v naslednji uri po polnoči 18.09.2010 manjkajo, je možno, da je bil pretok še nekoliko višji. Od polnoči dalje sledimo relativno monotonemu upadanju pretokov vse do 23.09.2010 ob 16:30 uri, ko je na merskem profilu zabeležena zadnja meritev $0,093 \text{ m}^3/\text{s}$, nato pa se merski profil posuši. Voda je na merskem profilu presahnila 112,5 ur po dosegu maksimuma. Naslednja meritev je zabeležena 25.09.2010 ob 10:00, ko se reka Iška ponovno pojavi, pretok znaša $0,33 \text{ m}^3/\text{s}$. Reka Iška se je ponovno pojavila po 41,5 urah. Kljub temu, da gre za še nepreverjene podatke, ki jih na svetovni splet pošilja avtomatska postaja, nam lahko ti podatki v marsičem pomagajo razumeti dogodke, ki so privedli do presahnitve reke Iške.

Zelo veliko ugibanj, vprašanj in tudi strahu med domačini je zbudil dogodek zgodaj zjutraj v torek 21.09.2010, ki je sovpadal s kasnejšim ponikanjem reke Iške. Zgodaj zjutraj ob 2:19 je prišlo do potresa z magnitudo 0,8 in takoj nato ob 2:20 še do drugega potresa z magnitudo 0,2. Žarišče potresa je bilo zelo plitvo in na območju med Iško vasjo in zaselkom Iška ter se nahaja v območju Mišjedolskega preloma. Oba potresa so zabeležili seizmografi Urada za seizmologijo in geologijo. Pričevanja o tem dogodku se nekoliko razlikujejo. Nekateri očitvidci so dogodek opisali kot pok, podoben tistemu, kadar se prevrne miza. Zopet drugi so ga opisali kot dva dokaj hitro sledeča si udarca. Tretji pa so dogodek opisali kot bobnenje, ki je prihajalo iz notranjosti Zemlje. Za kakšen potres je šlo in v kakšni povezavi je ta dogodek s presahnitvijo reke Iške v tem trenutku ni mogoče pojasniti. Če si ogledamo hidrogram reke Iške, ki je bil zabeležen na avtomatski vodomerni postaji pri mostu, med hidrogramom in časom potresa ne bomo opazili nobenega sovpadanja. Pretoki reke Iške so v času potresa že upadali. Krivulja upadanja se enakomerno nadaljuje tudi po potresu. Do nenadne in hitre spremembe v njeni obliki pride nekaj več kot 10 ur kasneje po potresu. V obliki recesijske krivulje hidrograma opazimo dne 21.09.2010 od 12:30 ure dalje, znatno povečanje hitrosti upadanja pretokov (Slika 2).

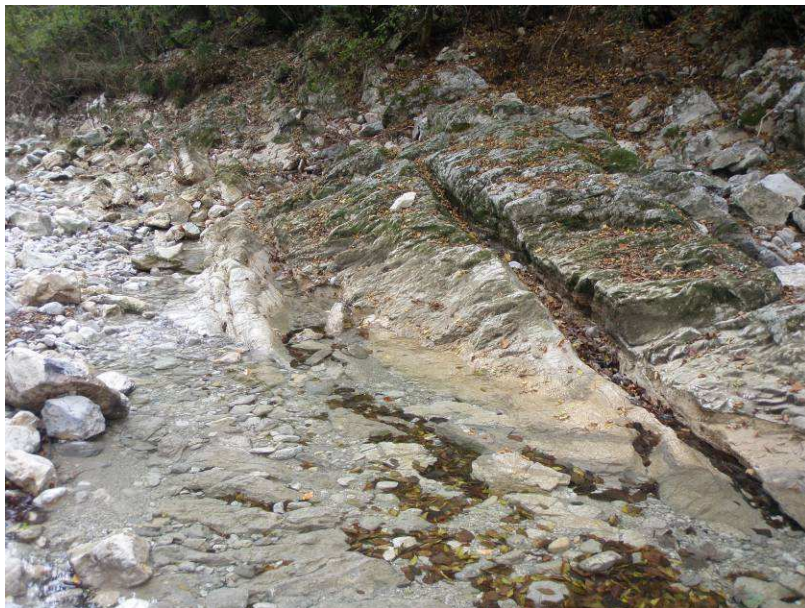
Slika 3. Izdanek karbonatnih kamnin v strugi reke Iške (okoli 100 m pod zgornjim mostom v Iški vasi)

V območju struge, okoli 100 m pod zgornjim mostom čez reko Iško, pri postajališču avtobusa, pod hišno številko Iška 1a v strugi na levem bregu, nastopajo izdanki plastovitih apnencev in dolomitiziranih apnencev jurske starosti (Slika 3). Debelina plasti se giblje med 10 do 50 cm, plasti pa vpadajo strmo v smeri proti jugovzhodu, pod kotom okoli 60° . Na tem mestu kamnine segajo v strugo preko njene polovice. Prečno na sklade je oblikovana razpoklinska cona, ki pa je različno izražena, razdalja med razpokami je od 5 do 10 cm, vmes pa nastopajo posamezne bolj izrazite razpoke, ki so razširjene in tečejo preko več skaldov. V delu, kjer kamnine segajo v strugo so lezike odprte v obliki razpok širokih od 5 do 10 cm. V nekaterih

lezikah so še vidni ostanki slabo litificiranega konglomerata ali breč, ki so zapolnjevali razpoke pred poplavo. Posamezni konglomeratni bloki so vidni tudi v strugi, na koncu izdankov apnencev, v smeri dolvodno. Na nekatere konglomeratne bloke naletimo tudi v gorvodni smeri proti vasi Iška. Ti konglomerati so nesortirani, delci pa slabo zaobljeni in nekatere med njimi bi že lahko uvrstili v breče. Na levem boku struge so se med naraščanjem vode v tleh odprle razpoke. Ena med njimi je imela obliko manjšega, a za človeka neprehodnega breznca. V bližini, v območju levega brega suhe struge so se pojavljali tudi manjši grezi proda, do premera desetih centimetrov, ki pa so se hitro zasuli.
